Artes e ofícios. A cantaria mineira

Clarisse M. Villela

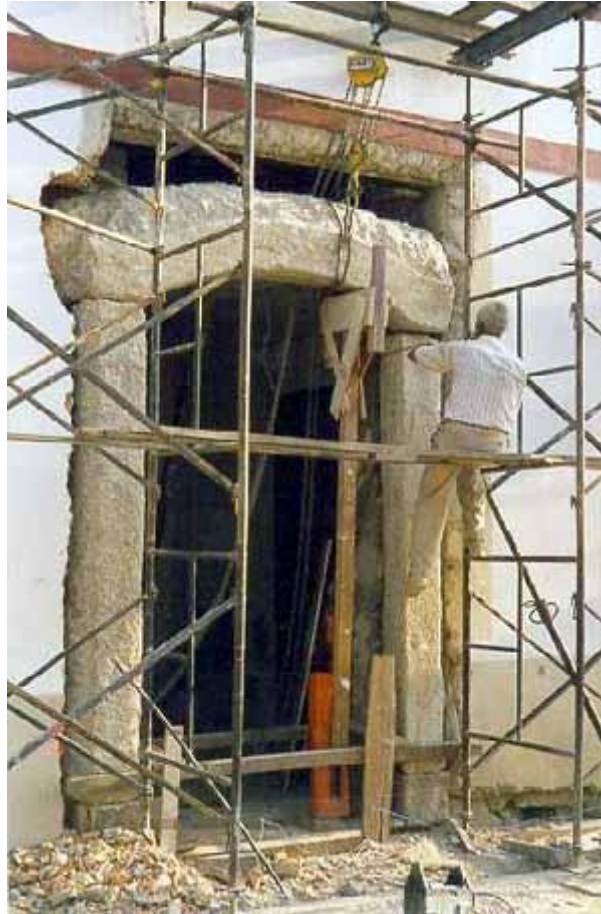
As construções de pedra argamassada ou seca - pedra sobre pedra, sem uso de argamassa - surgiram devagar. Nesta fase inicial foram usados, para alvenarias, blocos avulsos de canga, nome dado ao minério de ferro. Estas alvenarias, depois de erguidas, eram revestidas. As peças de canga, quando entalhadas, apresentavam acabamento rústico devido à granulação grossa da rocha.

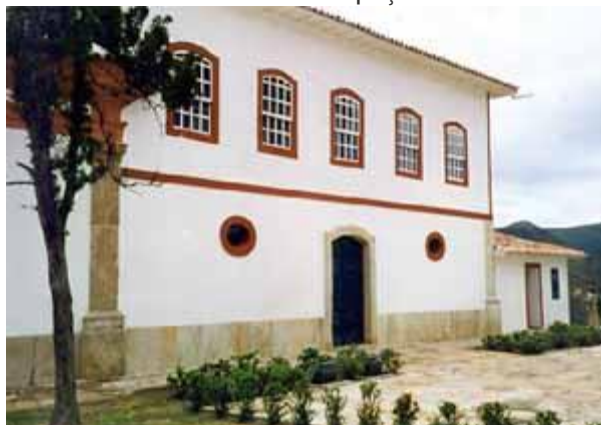
Na Oficina de Cantaria as pedras, em geral de quartzito Itacolomi, perdem seu aspecto bruto ao serem entalhadas e afeiçãoadas por “seu Juca” e seus alunos. Com técnica e habilidade, vão surgindo os relevos e contornos das futuras peças de ornamentação.

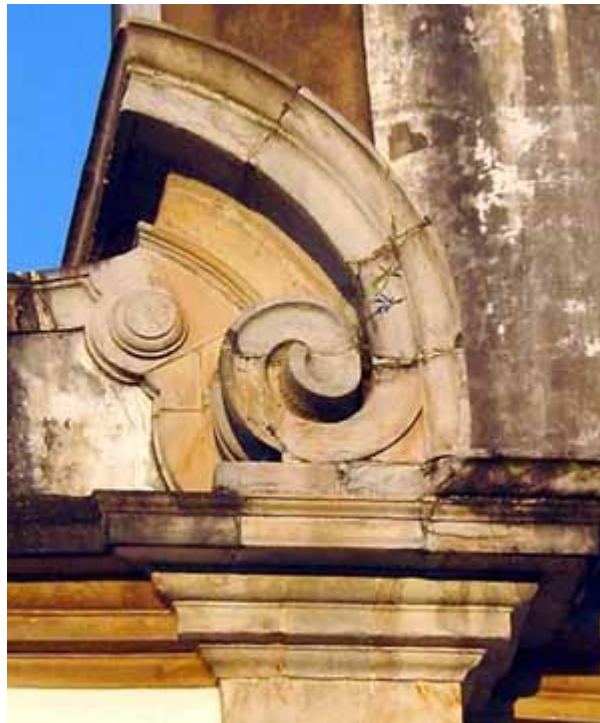
Agentes de origem química, física e biológica, em ação isolada ou conjunta, são os que geralmente causam os maiores danos às peças. Entretanto, avarias graves têm sido provocadas pelo homem, como o acidente ocorrido com o chafariz da Igreja de Nossa Senhora do Pilar em Ouro Preto. Em 05 de novembro de 2002, um caminhão atingiu parte do monumento, quebrando vários de seus elementos esculpidos em pedra.

Quando ocorre a perda total ou parcial de um elemento arquitetônico e uma substituição se faz necessária, o primeiro passo é determinar a natureza da pedra utilizada e a localização da jazida que forneceu o material original. Para que sejam preservadas as características da obra, deve-se procurar uma nova pedra que atenda aos requisitos de resistência mecânica, durabilidade e semelhança em termos de textura e cor.

A substituição de peças danificadas por novas, confeccionadas com material de mesma origem e usando-se a mesma técnica escultórica, desde que devidamente datada e documentada, é prática legítima, prevista nas cartas patrimoniais.
